## 지붕 공사

### 3-1-5. 미장 및 도장 공사

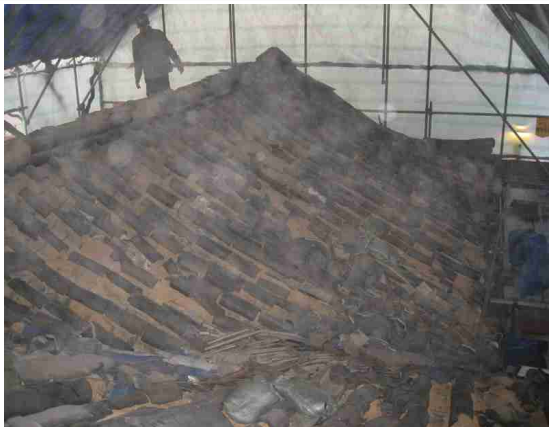
사진 55. 기와해체 전-1

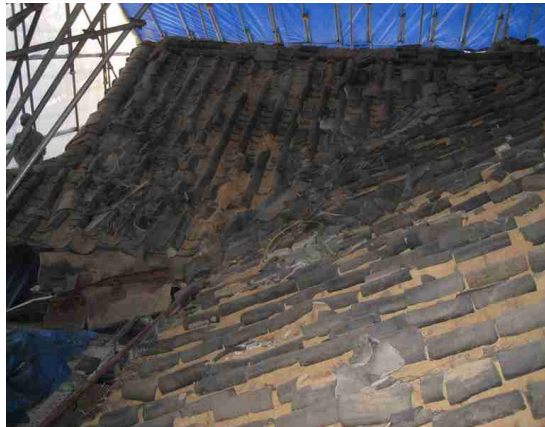
사진 56. 기와해체 전-2

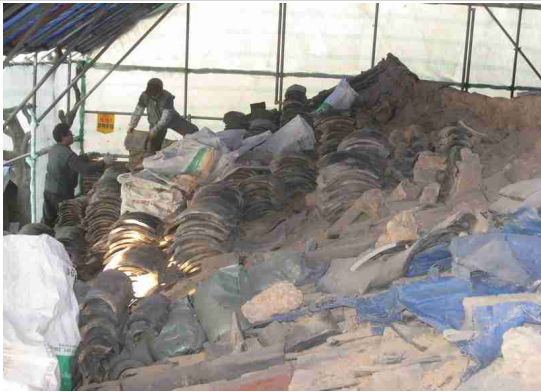
사진 58. 기와걷기-1

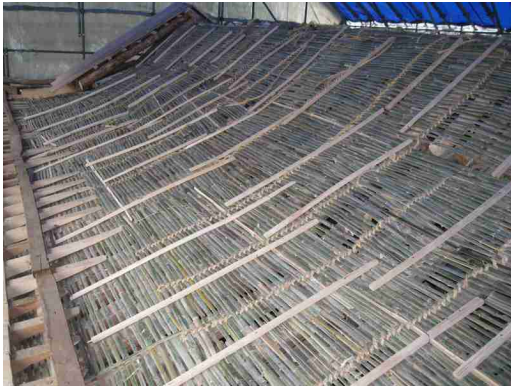
사진 69. 산자엮기

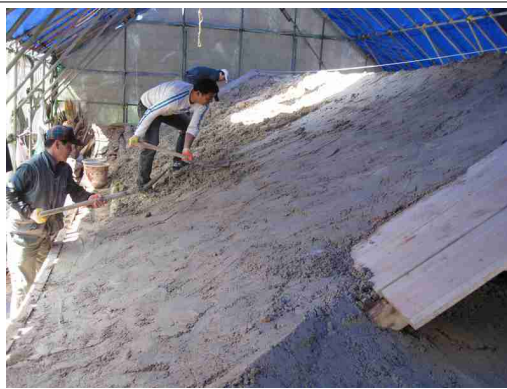
사진 72. 강회 다짐

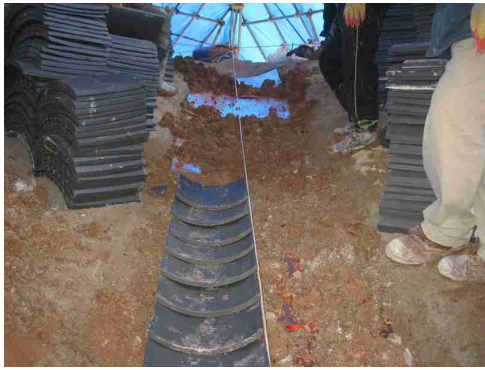
사진 75. 회침골 동판 깔기

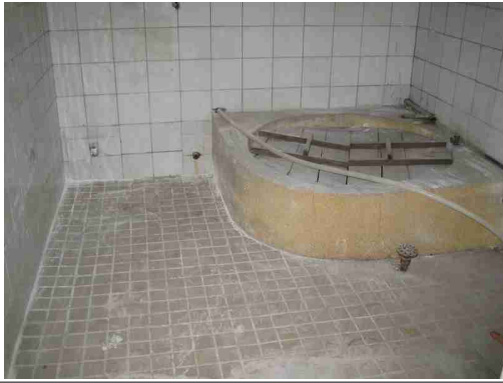
사진 87. 욕실 바닥 및 벽체(보수 전)

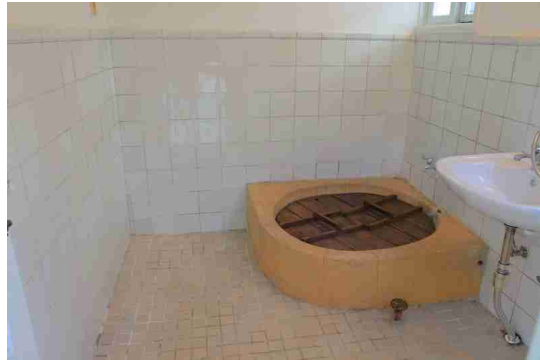
사진 88. 욕실 바닥 및 벽체(보수 후)

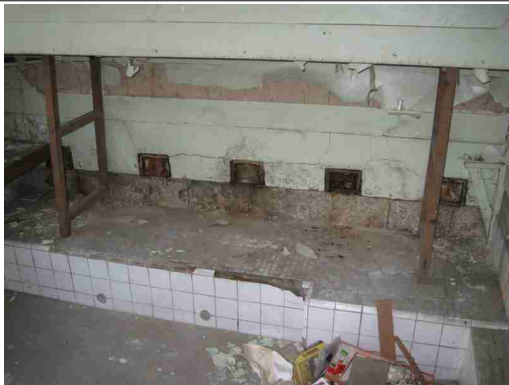
사진 89. 부엌 아궁이(보수 전)

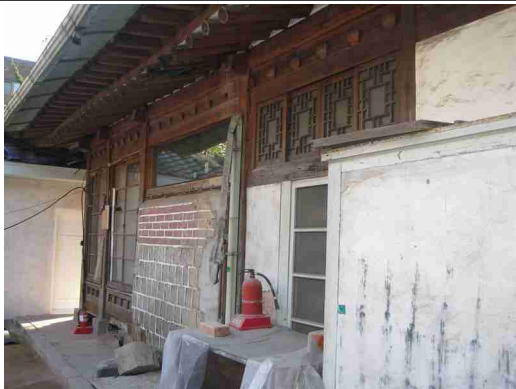
사진 91. 서측 벽면(보수 전)

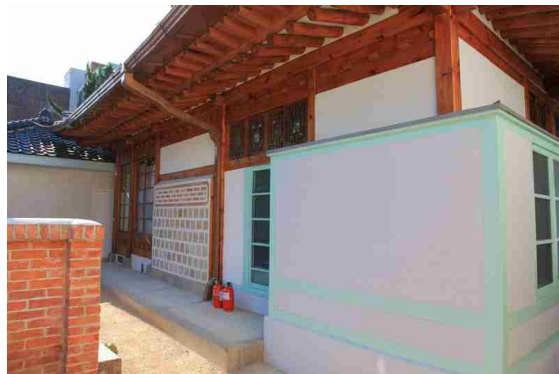
사진 92. 서측 벽면(보수 후)

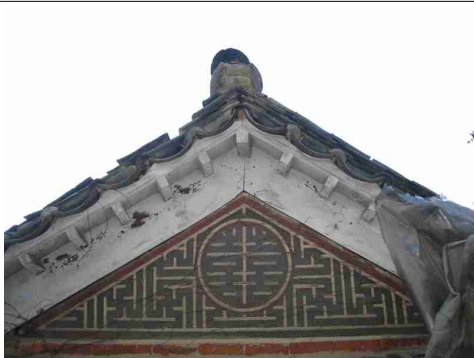
사진 93. 합각벽 현황 -서측

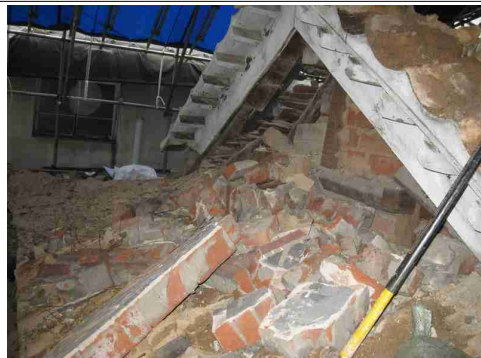
사진 94. 합각벽 해체

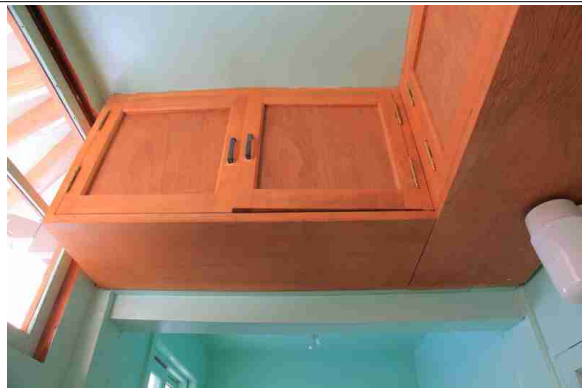
사진 112. 화장실 수납장 보수
